GEOLOGISTEN OLOSUHTEIDEN MERKITYS KESTÄVÄSSÄ RAKENTAMISESSA

Pro gradu –tutkielma
Konsta Kuorikoski
Turun yliopisto
Maantieteen ja geologia laitos
Geologian osasto
Toukokuu 2017

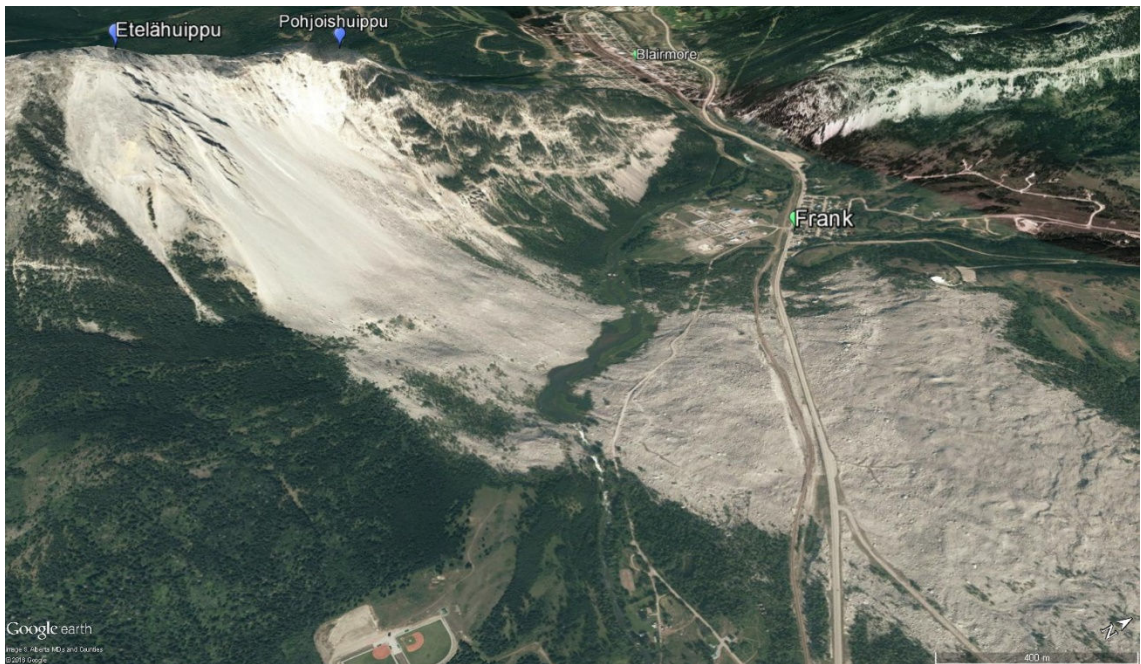
Kuva 7. Ilmakuva Turtle Mountainin vyöryalueesta. Kuvassa näkyy liikkuneen massan leviäminen ja vuoren rinteestä irronneen osuuden koko. Kuva Google Earth -palvelusta (2016).

itärinteelle, Pohjoishuipun ja Etelähuipun väliin (kuva 7). Liikunnon leveys on 1000 m, pituus 500 m ja paksuus 150 m. Sen nopeudeksi on keston perusteella arvioitu 120 km/h (mm. Frank Slide Interpretive Centre 2016). Liikunto on tapahtunut kalkkikivikerroksissa, jotka ovat poimuttuneet nuorempien ja heikompien klastisten sedimenttien päälle. Osasyitä on useita. Yksi on kalkkikivessä ollut voimakas rakoilu, joka on ulottunut pintaan saakka. Se on mahdollistanut kalkkikiven syöpymisen virtaavan veden myötä. Toinen on Crowsnest-joen aiheuttama kulutus aivan Turtle Mountainin siirroksen alla sekä muinainen jäätikkökulutus. Liikunto on vaurioittanut vuoren stabiilisuutta voimistamalla rakoilua Pohjoishuipun alueella, itäisellä rinteellä sekä Etelähuipun ja Kolmashuipun välisellä länsirinteellä (mm. Humair *et al.* 2013). Etelähuipun pohjoispuolella kyse on eniten tukimassan poistumasta, sillä vuoren huipulla olevan rakoilun on todettu olevan vakaata.

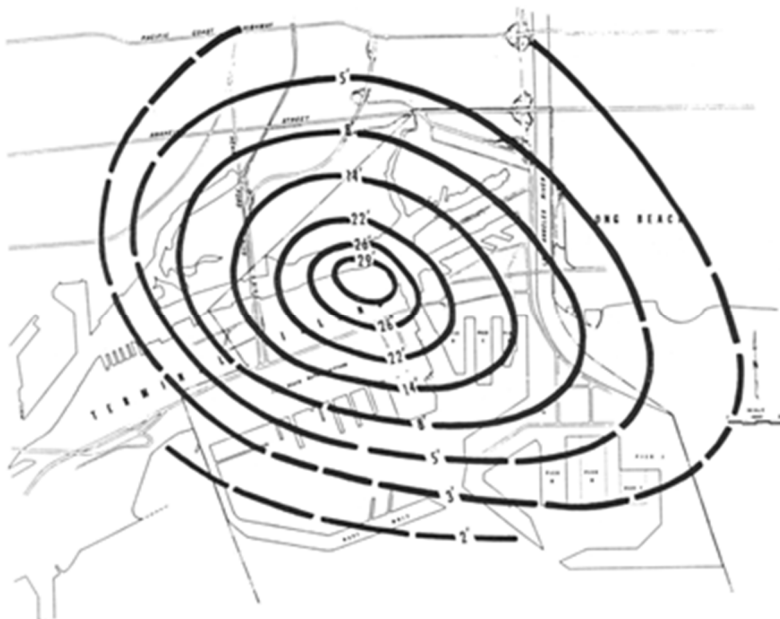
Kuva 21. Vajoama Terminal Islandin kohdalla. Vajoaman kokonaismäärä on ilmaistu jalkoina, 1 ft = 0,3 m. (Colazas ja Strehle 1995)

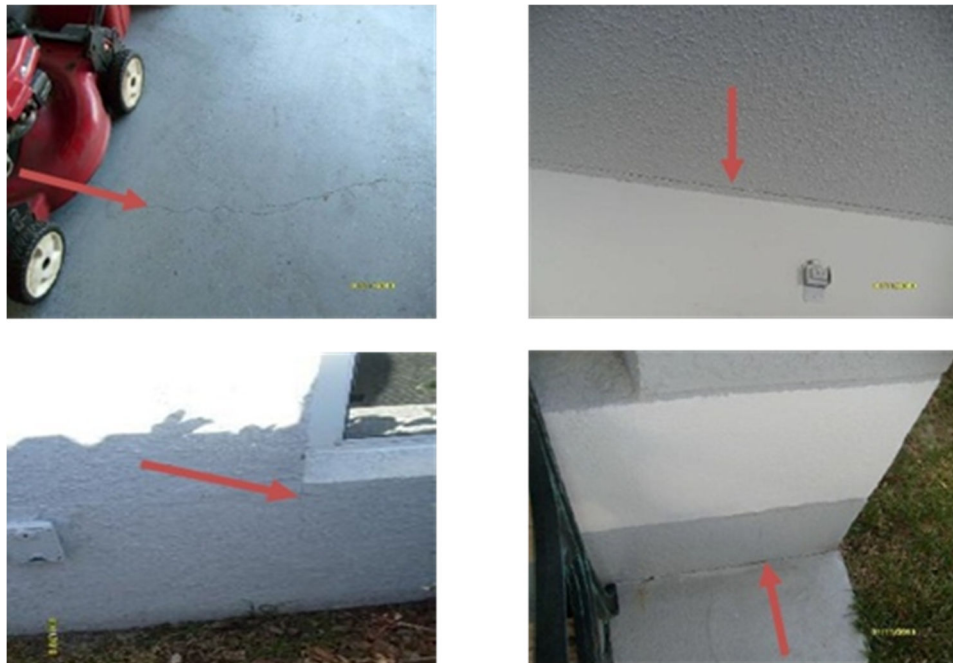
Kuva 26. Karstivajoamasta aiheutuneita rakenteellisia vaurioita omakotitalossa Floridassa (The Florida Senate 2010).

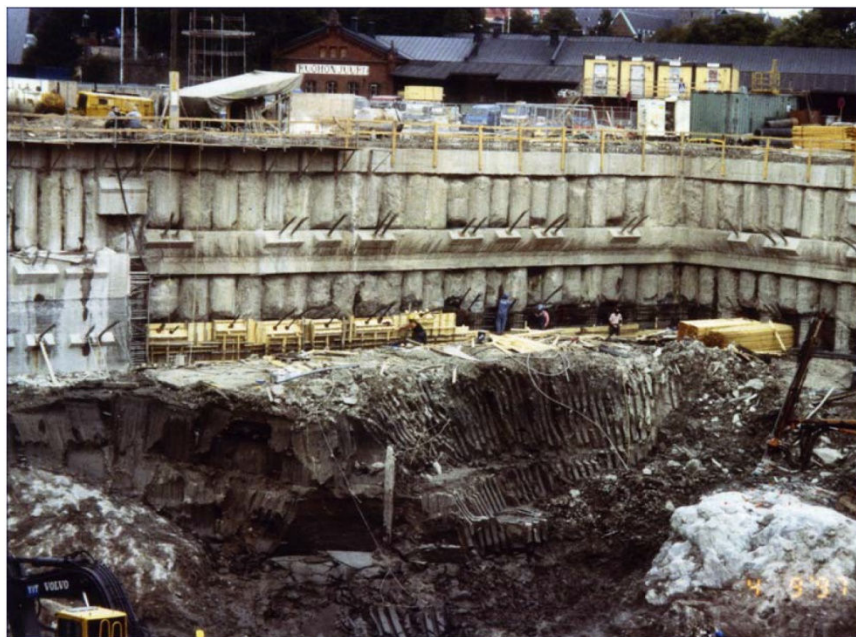
Kuva 46. Kluuvin ruhje Sanomatalon perustuskaivannossa 1997. Ruhjeen reunat ovat vaaleita kallioita kuvan alakulmissa. (Vänskä ja Raudasmaa 2005)
